# Energiatehokkuusvaatimukset ja rakennusterveys

Teknologian tutkimuskeskus VTT Oy

*Sairaat talot, sairaat ihmiset – homeongelmat ja niiden hoito -kuulemistilaisuus 19.10.2016*

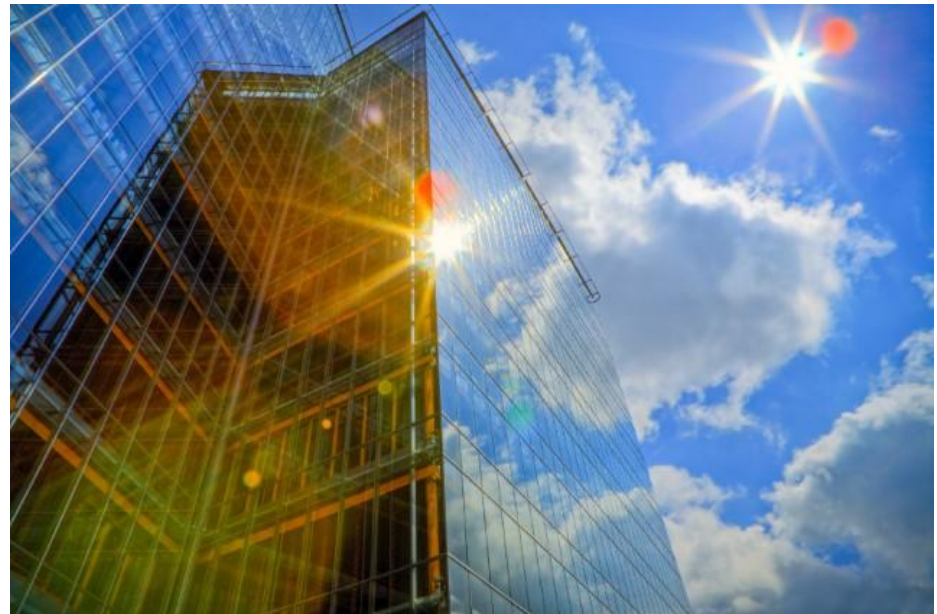
# Rakennuksen energiatehokkuuteen vaikuttavia tekijöitä

- § Lämmöneristyskyky
- § Ilmanvaihto ja rakenteiden ilmatiiviys
- § Talotekniset järjestelmät
- § Käyttö ja ylläpito

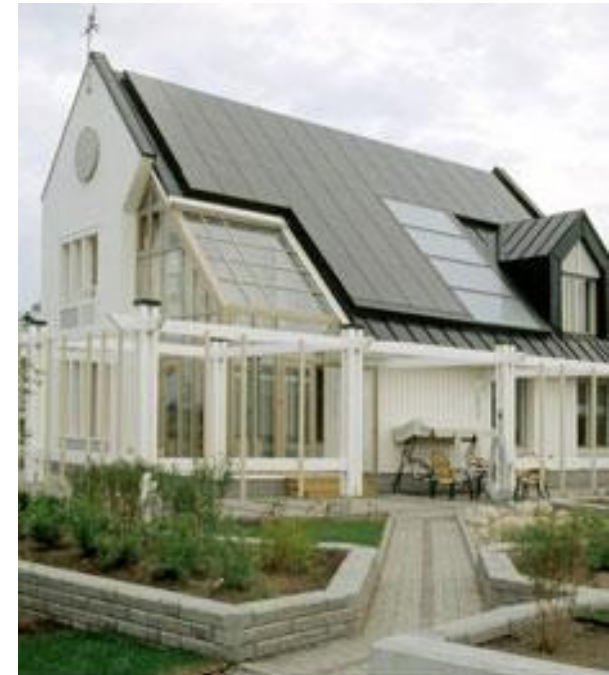
- § Asuntomessuille vuosina 1993-1994 rakennettu matalaenergiatalo
- § Parempi energiatehokkuus kuin nyt lausunnolla oleva lähes 0-energiataso
  - § Aurinko- ja maalämpö, aurinkosähkö
  - § Hyvä lämmöneristystaso
  - § Matalaenergiaikkunat
- § Sisäilma ja lämpötilatasot ovat hyvät
- § Ei kosteusongelmia

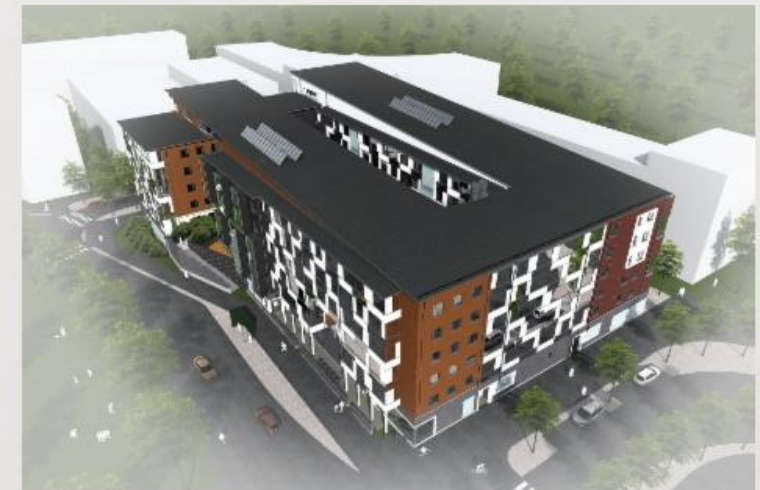
Kuva: Vuorelma Arkkitehdit Oy

# Vantaan Kivistön puukerrostalo

- § Seurantaa runsas vuosi
- § Kriittisissä rakennekohdissa kosteustasot olivat selkeästi turvalliset

Rakennusliike Reponen Oy:n, Suomen Vuokrakodit Oy:n, TA-Asumisoikeus Oy:n ja Vantaan kaupungin yhteistyön tuloksena valmistuu ARA-kohteena vuonna 2015 Suomen merkittävin ja samalla Euroopan suurin asuinkäyttöön tarkoitettu puukerrostalo. Rakennus oli esitteillä Vantaan asuntomessuilla kesällä 2015. Puukerrostalossa on 186 asuntoa, joista 107 on vuokra-asuntoja ja 79 asumisoikeusasuntoja. Kokonaisasuinpinta-ala on rakennuksessa 10 120 m<sup>2</sup> ja se on korkeimmalta kohdaltaan 7-kerroksinen. Rakentamis- ja rakennuksen käyttökustannukset ovat perinteisin menetelmin rakennettuihin rakennuksiin verrattuna kilpailukykyisiä.

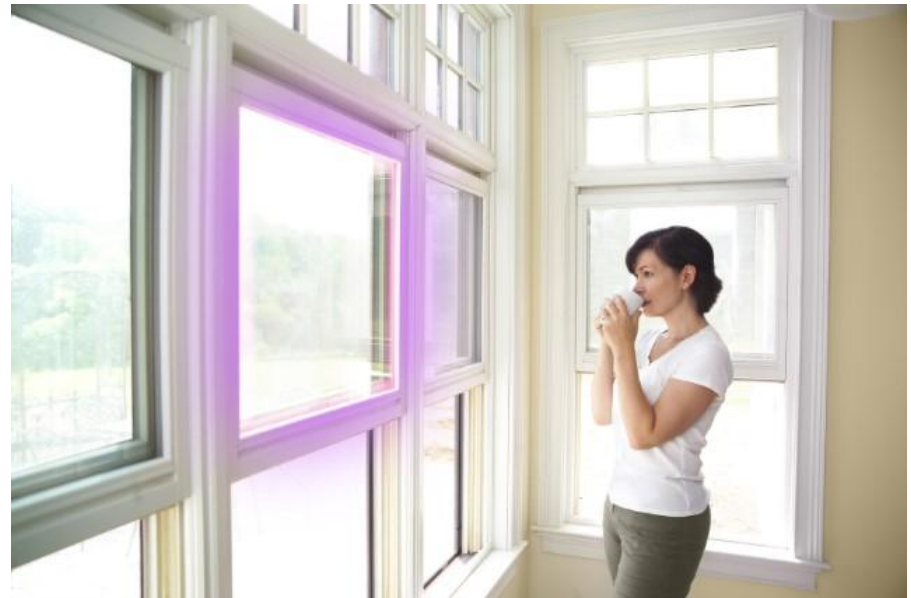
# Hyvä lämmöneristyskyky

- § Ei heikennä rakenteiden kosteusteknistä toimintaa
- § Ei lisää sisäilman ylikuumenemisen riskiä
- § Edellyttää hyvää suunnittelua ja toteutusta (kylmäsiltojen välttäminen, ilmatiiviys), mikä parantaa kokonaislaatua ja pienentää riskejä
- § Pelkkä rakenneratkaisu ei riitä
- § Detaljien toimivuus
- § Kokonaisuus hallintaan!
